**SANDTRACK - Alimentação artificial das praias: uma metodologia integrada de suporte à gestão litoral”**

**POCI-01-0145-FEDER-031779**

# SandTrack

**Relatório V – Campanha de campo na Praia da Costinha, Aveiro.**

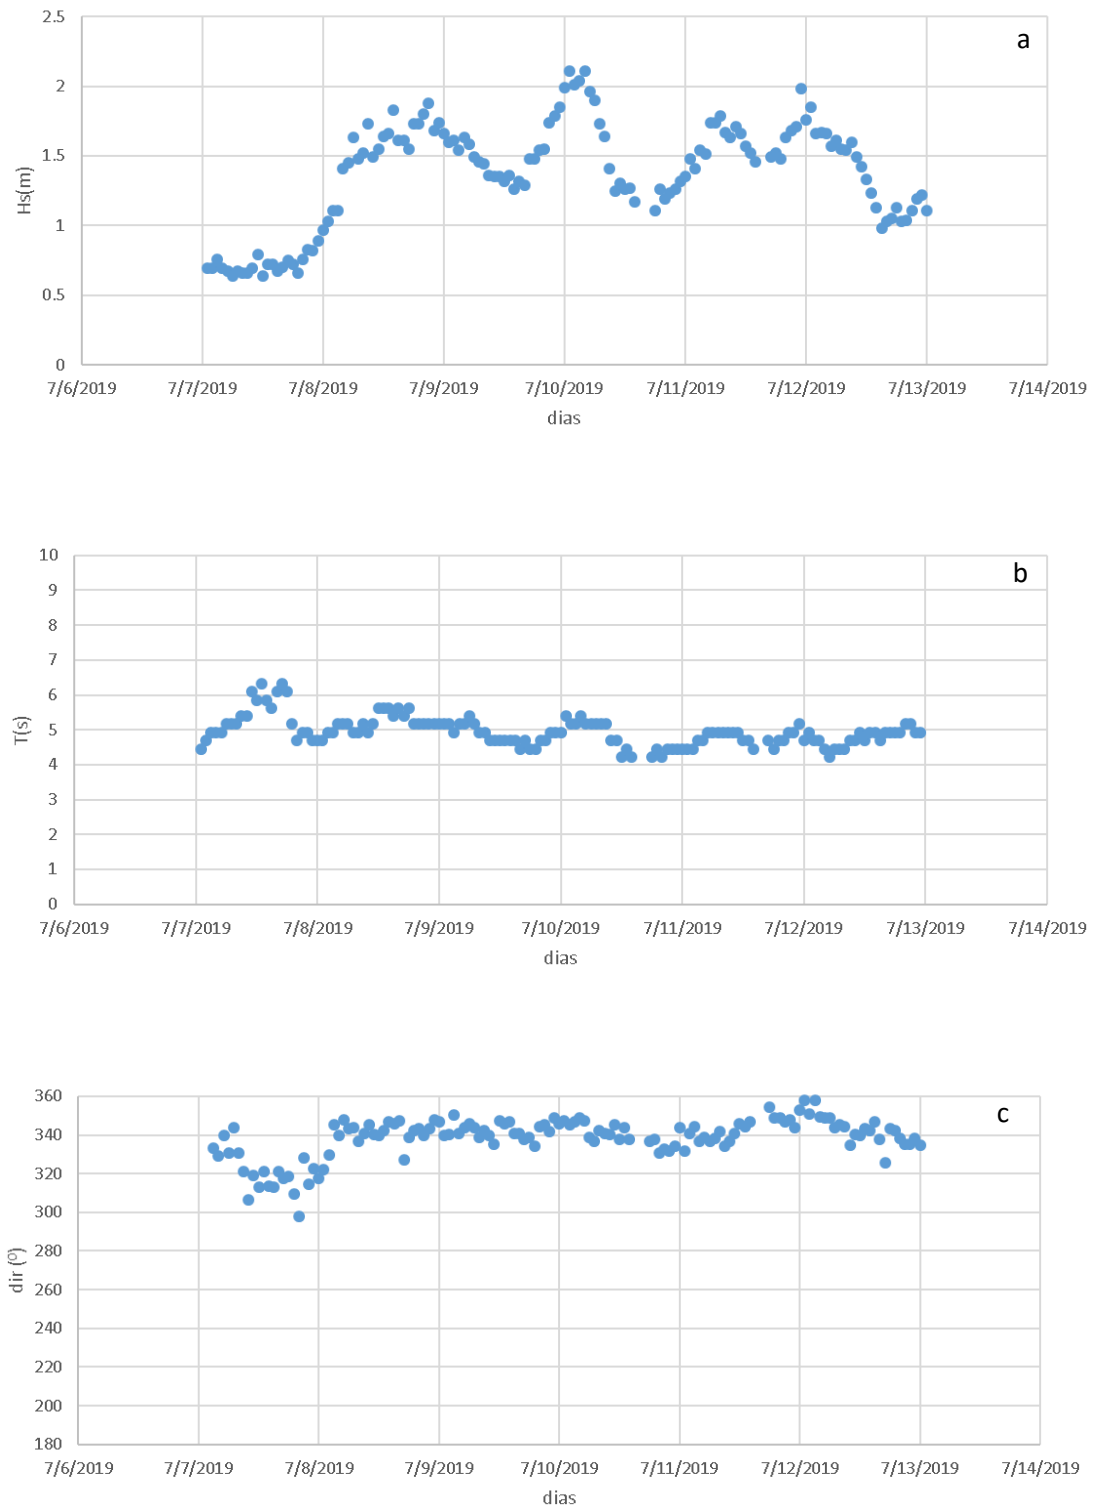
**Figura 3 – Dados da ondulação registada na boia Alfredo Ramalho: altura significativa da onda (a), período médio (b) e direção (c) (fonte Instituto Hidrográfico).**

Na Figura 3 são apresentados os valores da altura significativa da onda (Figura 3a), do período médio (Figura 3b) e da direção do período de pico de propagação das ondas (Figura 3c) medidas na boia ondógrafo de Leixões oceânica (Alfredo Ramalho) entre as 0h00 do dia 7 de julho e as 0h00 do dia 13 de julho.

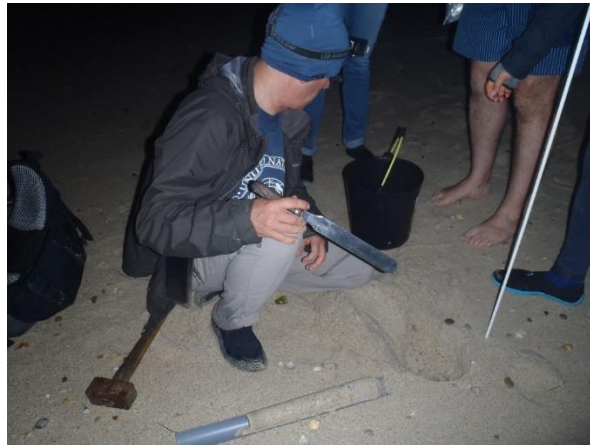
Figura 7 – Tubos de PVC utilizados na amostragem de testemunhos de sedimento na praia emersa.

Após a injeção das areias marcadas foram efetuadas 3 amostragens: na baixa-mar do dia 10 de julho das 2h às 6h e das 14h às 18h e na baixa-mar do dia 11 entre as 2h30 às 6h30. A amostragem do traçador foi realizada a partir da recolha de testemunhos verticais de sedimento da praia (com cerca de 20 cm de comprimento) na zona de espraio das ondas ao longo de perfis numa extensão até deixar de ser detetado traçador (Figura 7). Os testemunhos foram segmentados em camadas de 5 cm a contar da superfície (0 - 5 cm, 5 - 10 cm, 10 - 15 cm e 15 - 20 cm). A Figura 8 representa os pontos de amostragem. No dia 10 de julho (noite) os perfis foram distanciados 25 m até 200 m da zona de injeção e após o ST200 os perfis foram amostrados de 50 em 50 m; no 10 de julho (dia) os perfis foram distanciados de 50 em 50 m até 500 m do ponto de injeção e amostraram-se também os perfis ST700 e ST1000; no dia 11 de julho (noite) os perfis foram distanciados de 100 em 100 m até 800 m do ponto de injeção e amostraram-se também os perfis ST1000 e ST1500. O espaçamento transversal da amostragem em cada perfil foi de 15m.

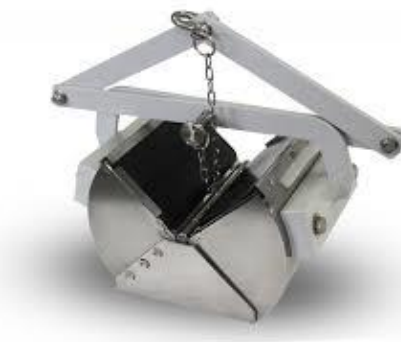
**Figura 9 – Colhedor Petit Ponard.**

A amostragem foi realizada a bordo da embarcação Nereide da Universidade de Aveiro nos dias 8, 9 e 11 de julho, com colhedor Petit Ponard e sistema de posicionamento GNSS com correção diferencial. As condições meteo-oceanográficas não permitiram a realização de levantamento no dia 10 de julho. Devido a avaria técnica da embarcação Nereide no dia 12 de julho a amostragem foi realizada a bordo da embarcação Salva Vidas do Instituto de Socorros a Náufragos, com colhedor Petit Ponard (Figura 9) e sistema de posicionamento GNSS. Após o dia 12 de julho foram realizadas mais duas amostragens, uma no dia 22 de julho e outra a 7 de agosto ambas a bordo de embarcações alugadas que utilizaram o mesmo colhedor e sistema de posicionamento. Sempre que possível, as amostras de sedimento recolhidas eram analisadas com luz UV na embarcação de forma a verificar a presença de partículas fluorescentes cor-de-laranja e restringir melhor a área de amostragem sequente. Na totalidade foram recolhidas 111 amostras. A Figura 10 ilustra os pontos de amostragem, sendo indicadas as amostras que revelaram presença de areia marcada cor-de-laranja. Na Figura 10 constam duas referências para o ponto de injeção: a referida como *vídeo* corresponde às coordenadas fornecidas pela Xavisub e foi obtida com um cabo vertical no local da poita; a outra coordenada foi obtida pela equipa que se encontrava na Nereide. A primeira referencia deve ser a mais correta.

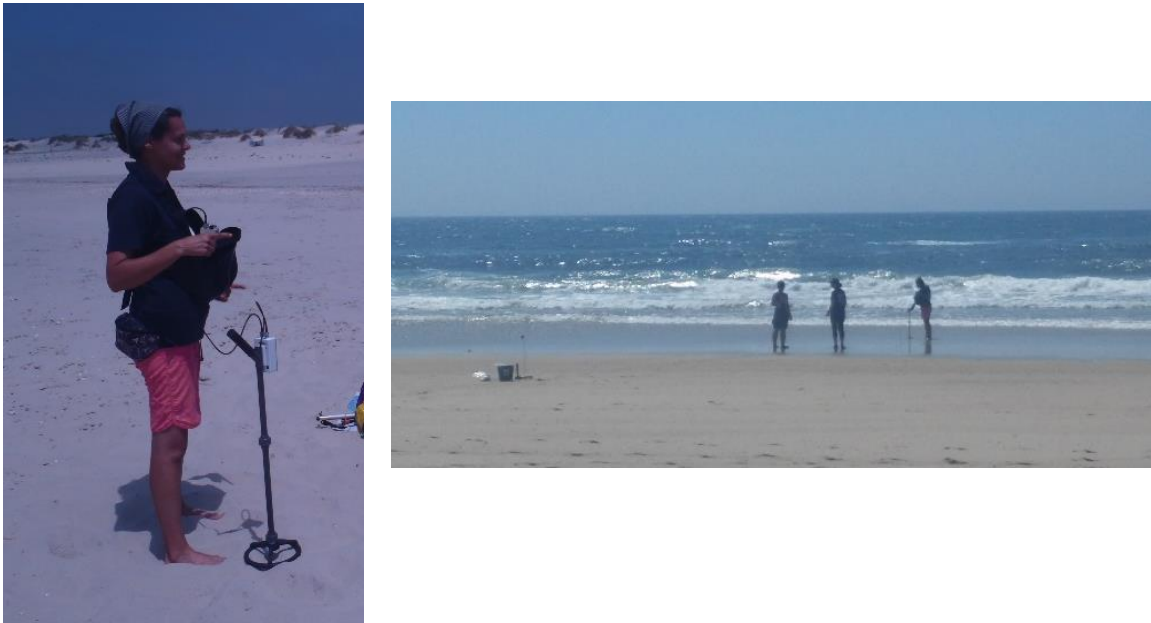
Figura 11 – Medição da suscetibilidade magnética com sensor anelar MS2D

A medição da suscetibilidade magnética (SM) foi realizada com recurso ao sensor anelar MS2D da Bartington (Figura 11), nas marés baixas diurnas nos dias 9 e 10 de julho. Estas medições foram realizadas ao longo de perfis transversais à linha de costa, acompanhando a amostragem. Em cada local de amostragem foram realizadas três, ou mais medições conforme a variação dos valores. O posicionamento foi garantido por um GNSS com correção diferencial RTK.

No dia 9 de julho foram realizadas medições das condições de referência, antes da injeção das areias marcadas, com o sensor MS2D ao longo de 5 perfis transversais à linha de água, seguindo o mesmo critério da amostragem mencionada anteriormente (Figura 11).

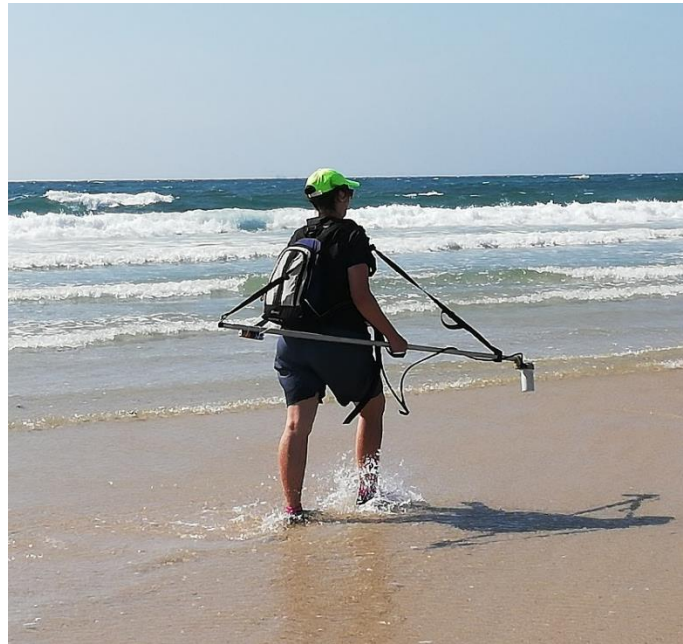
**Figura 13 – Medição do campo magnético com o magnetómetro G858**

A medição do campo magnético (CM) foi realizada com recurso ao magnetómetro terrestre de vapor de Césio G858 da Geometrics (Figura 13). Foram adquiridos dados em modo contínuo a uma taxa de 1 Hz, em perfis paralelos à linha de costa, durante as marés baixas diurnas nos dias 9 e 10 de julho. O posicionamento foi assegurado por um GNSS Garmin 64ST com correção diferencial.

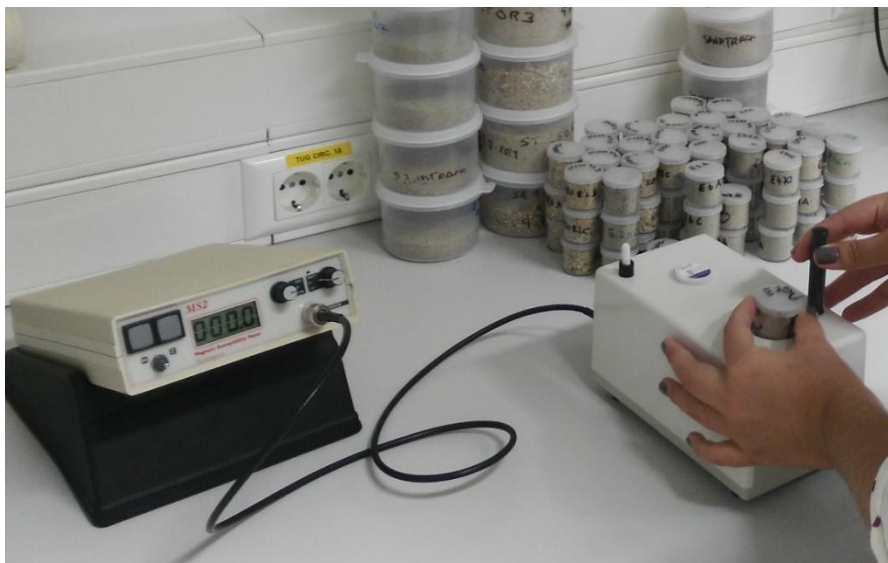
Figura 16 – Medição da suscetibilidade magnética com sensor MS2B.

A medição da suscetibilidade magnética (SM) em amostra foi realizada com recurso ao sensor MS2B da Bartington (Figura 16) montado num local pré-estabelecido. A preparação da medição consistiu na homogeneização das amostras e preparação das mesmas em provetes cilíndricos, de Polietileno de baixa densidade, próprios do sensor. Posteriormente foram realizadas em média 3 medições por cada provete preparado. O número de medições em cada provete foi reconsiderado em amostras cujos valores oscilaram mais.

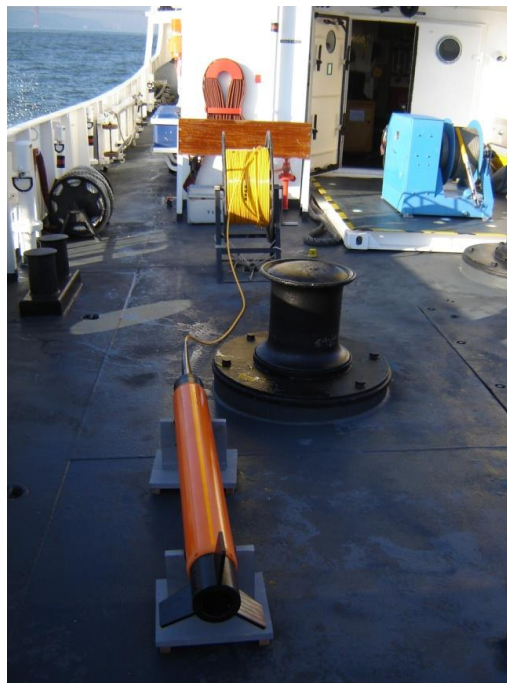
**Figura 17 – Magnetómetro SEASPY.**

A medição do campo magnético (CM) foi realizada com recurso ao magnetómetro marinho de precessão protónica, de efeito Overhauser, SEASPY da Marine Magnetics (Figura 17), rebocado a partir de um bote Tipo III. As medições foram registadas em modo contínuo a uma taxa de 1 Hz, em perfis paralelos à linha de costa, antes e após a colocação do traçador. O posicionamento foi assegurado por um GNSS Hemisphere Omnistar com correção diferencial.

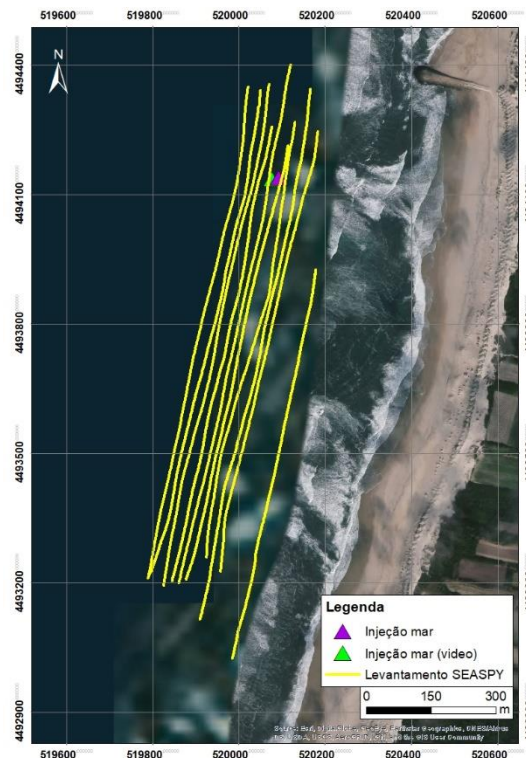
Figura 19 – Localização das fiadas realizadas no dia 11 de julho com magnetómetro SEASPY.

As condições meteo-oceanográficas não permitiram a realização de levantamento no dia 10 de julho. No dia 11 de julho retomaram-se os trabalhos e realizaram-se 10 fiadas que incluíram o local de colocação das areias magnéticas e a área adjacente repetindo as fiadas previamente executadas no dia 9 (Figura 19).

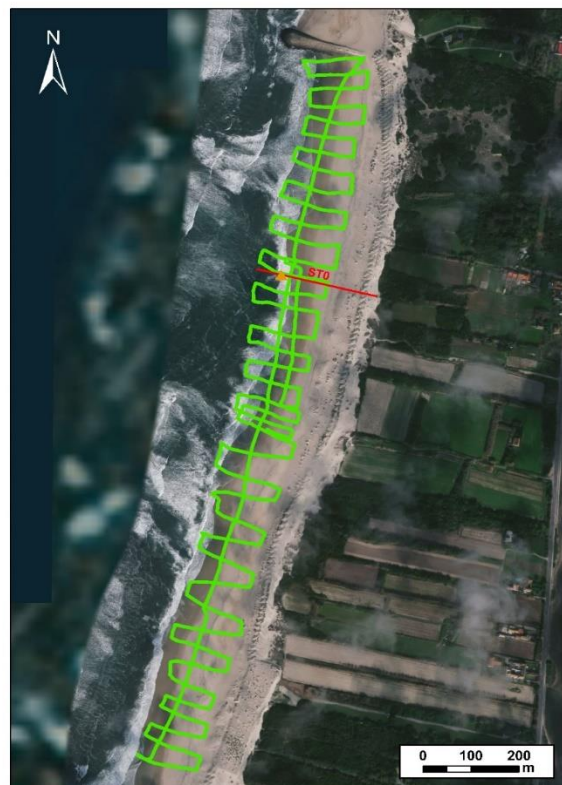
Figura 24 - Levantamento topográfico de referência a pé com DGPS RTK. Está indicado o local de injeção da areia marcada no perfil ST0.

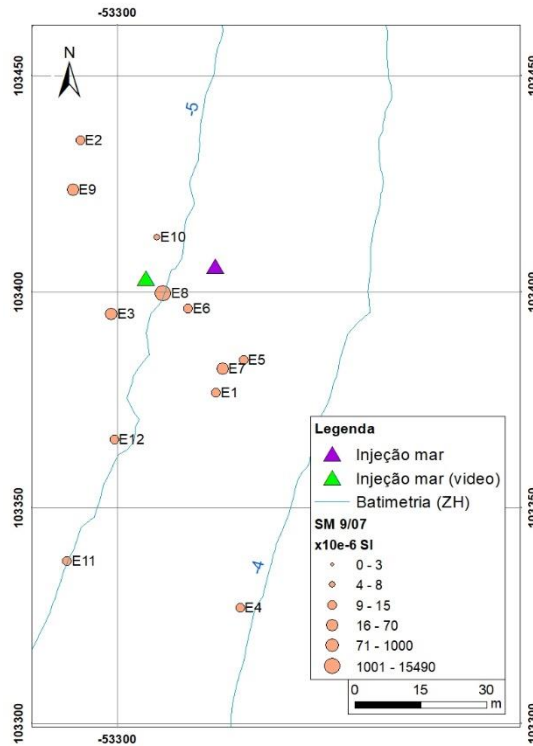
Figura 31- Representação dos resultados das medições do MS2B nas amostras recolhidas no dia 10, na praia submersa.

Os resultados da SM das amostras recolhidas no dia 10 julho na praia submersa constam na Figura 31. Os resultados mostram valores de suscetibilidade magnética média abaixo do valor mencionado anteriormente. Porém, destacam-se duas amostras (E3 e E8) com valores superiores a  $48 \times 10^{-6}$  SI. Estas amostras encontram-se muito próximas do local de injeção e evidenciam a presença de traçador magnético.

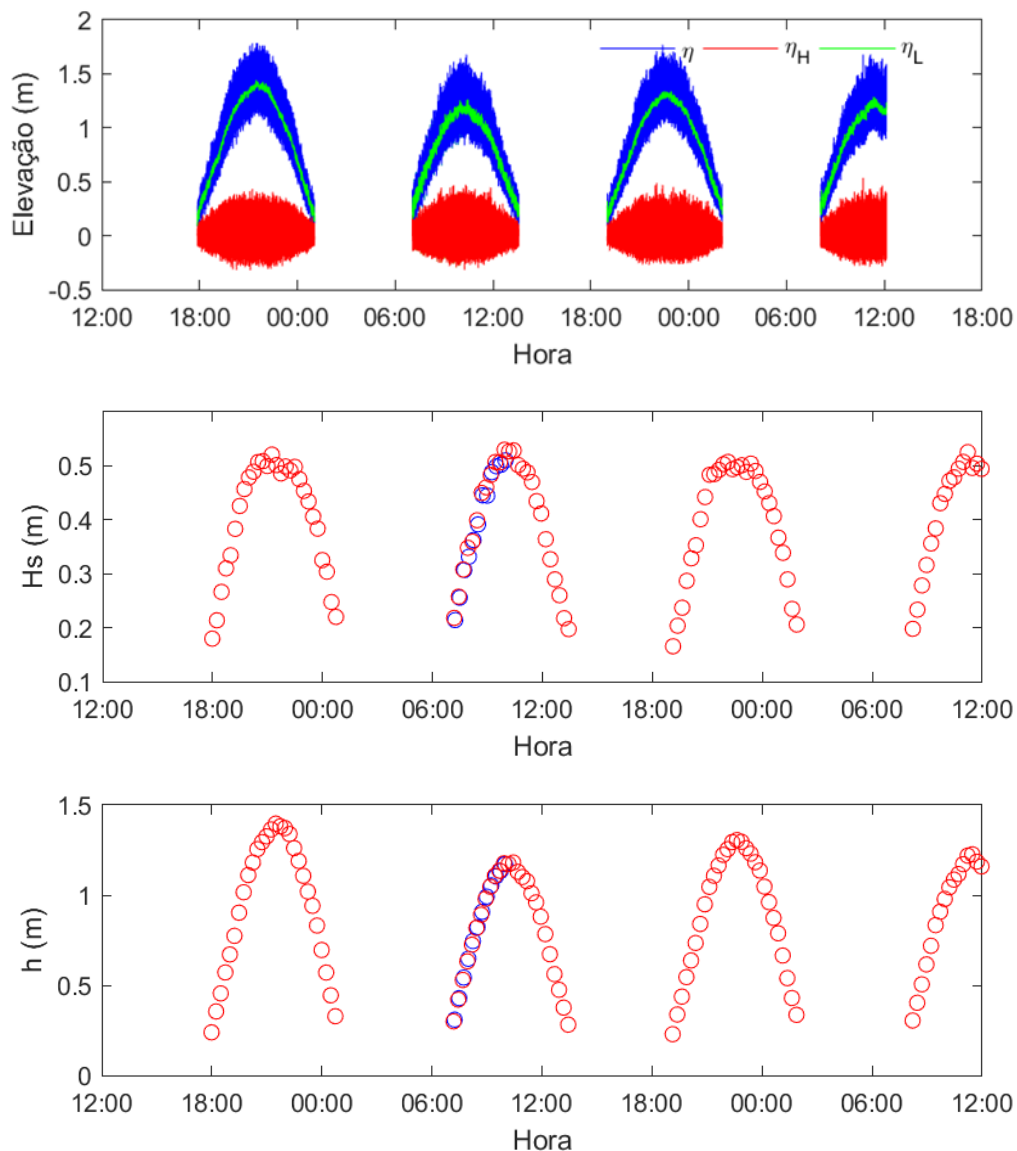
Figura 34- Representação dos resultados das medições do PT entre as 12h do dia 9 de julho e as 12h do dia 11 de julho.

O processamento dos dados medidos pelos sensores de pressão e pelo correntómetro eletromagnético foi feito segundo a metodologia descrita em Fernandez et al. (2016). O sinal da elevação da superfície livre medida pelo PT foi separada em duas componentes, uma correspondente a ondas de curto período ( $f > 0,05$  Hz,  $T < 20$  s) e outra de baixa frequência ( $f < 0,05$  Hz,  $T > 20$  s), correspondente a ondas infra-gravíticas e a sinais de longo período (por exemplo, maré). A partir do sinal de ondas de curto período foram estimadas a altura significativa da onda,  $H_s$ , e o período de pico e da componente de baixa frequência a profundidade,  $h$ . Os resultados estão ilustrados nas Figura 34 e 35.

Os resultados obtidos mostram que a altura da onda medida no local onde foi colocado o sensor de pressão tem um valor máximo medido em preia-mar de cerca de 0.5 m. Na 1ª e 3ª preia-mar verifica-se que a razão entre  $H_s/h$  é constante o que indica que o sensor se encontrava no pico da preia-mar na zona de pré-rebentação.
