SANDTRACK - Alimentação artificial das praias: uma metodologia integrada de suporte à gestão litoral”

Relatório VII – Estudo da exequibilidade de realização de uma nova experiência ao largo de Troia: Levantamento de referência e teste de medição sinal magnético de 76.5 kg de traçador magnético e fluorescente.

¹Instituto Hidrográfico, Marinha Portuguesa

julho 2020

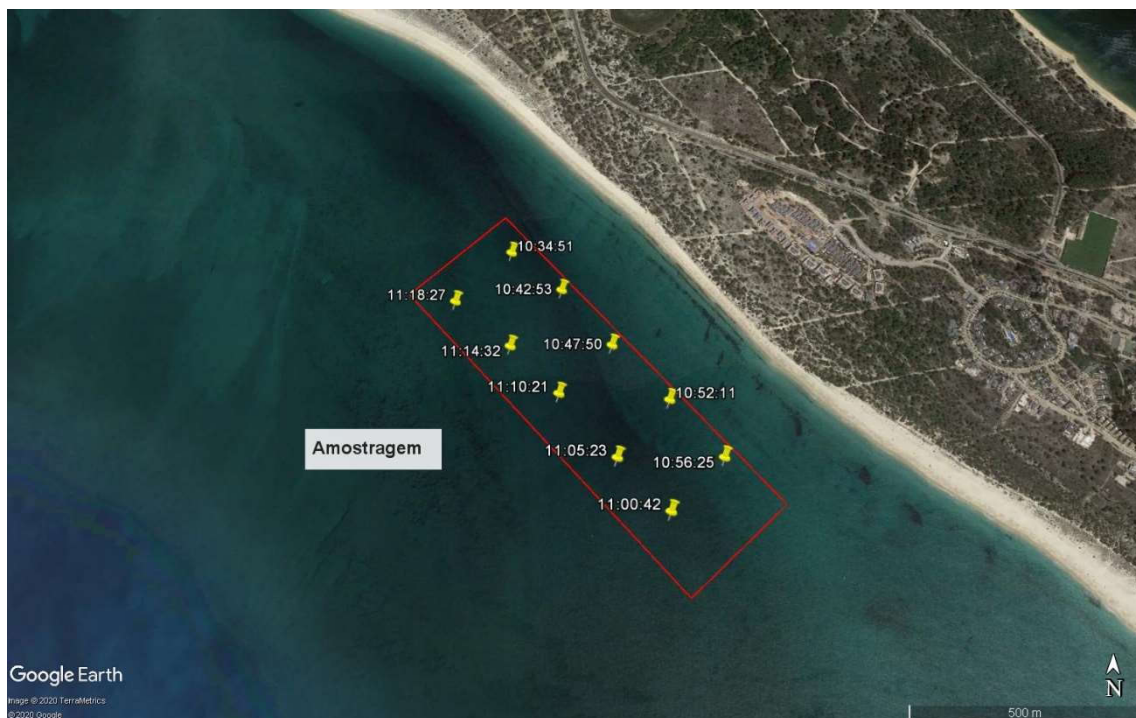
Na mesma área foram recolhidas 10 amostras com colhedor *Petite Ponar* numa malha de 200 x 200 m sensivelmente (Figura 3).

Figura 3 – Localização das amostras recolhidas.

As amostras recolhidas no geral correspondem a areias médias a grosseiras, com muitos bioclastos, com a exceção de 3 amostras (foras 10:47, 10:52 e 10:56 na Figura 3) que são areias finas, com a presença de bioclastos.

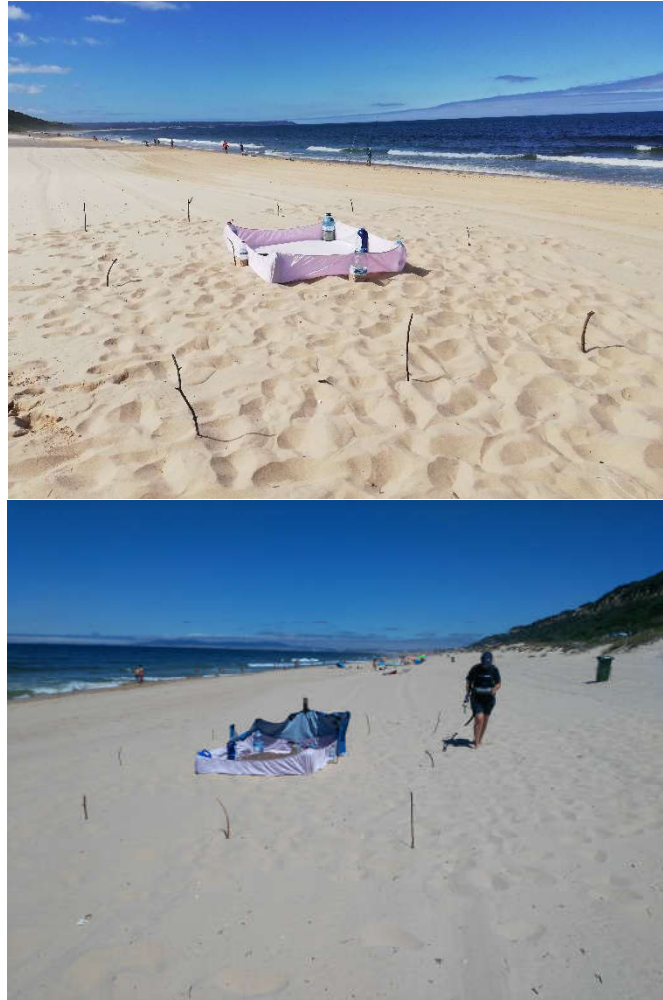
O teste consistiu na disposição de várias quantidades de traçador num lençol com cerca de 1.75 m de comprimento, por 1.46 m de largura e 0.26 m de altura de área útil segundo a disposição mostrada na Figura 6.

Figura 6 – Em cima uma fotografia da montagem do espaço para a realização do teste, em baixo fotografia do levantamento com o magnetómetro G858.

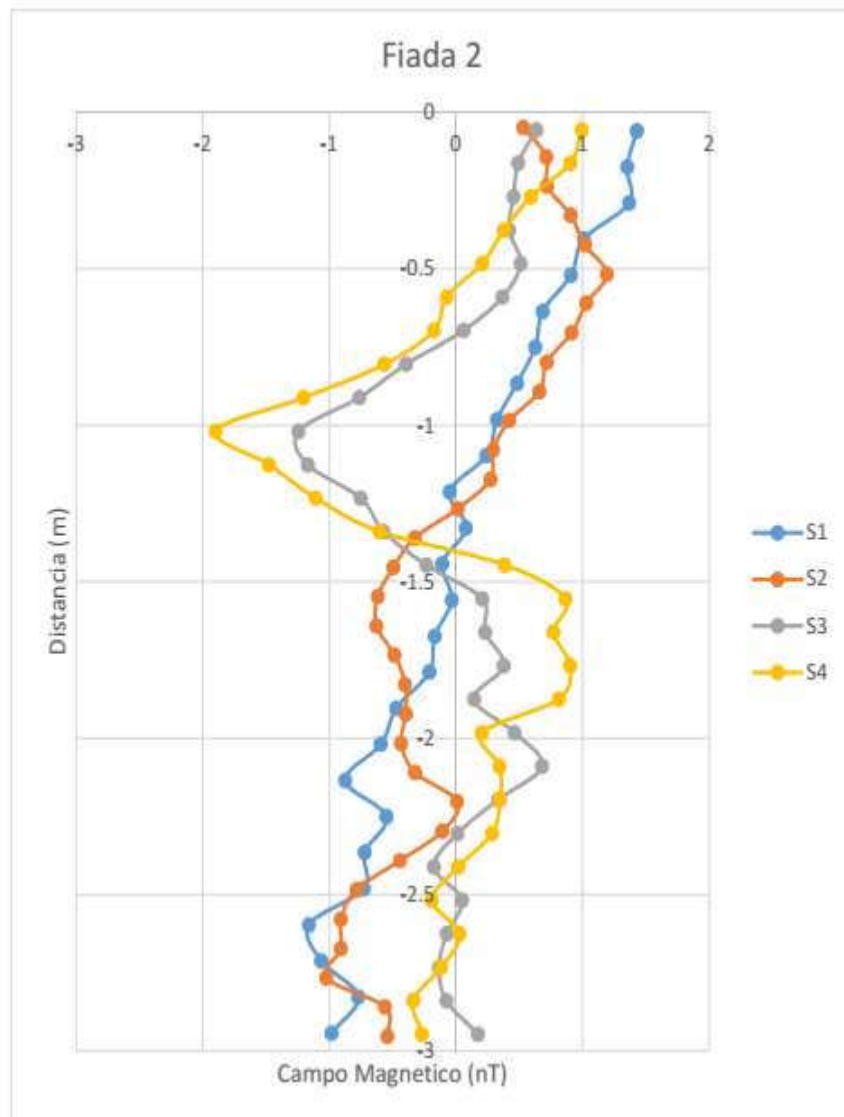
Figura 9 – Gráfico distância *versus* anomalia magnética referente à Fiada 2.

A fiada 2 encontra-se imediatamente a E do lençol. Mais uma vez a linha azul, levantamento S1, mostra que na área não existe qualquer anomalia, antes de colocar traçador. Com 26 kg de traçador verifica-se uma anomalia baixa de cerca de 1.5 nT (linha laranja). Com 48 e 76.5 kg de traçador verifica-se uma anomalia de 2 e 3 nT, respetivamente.

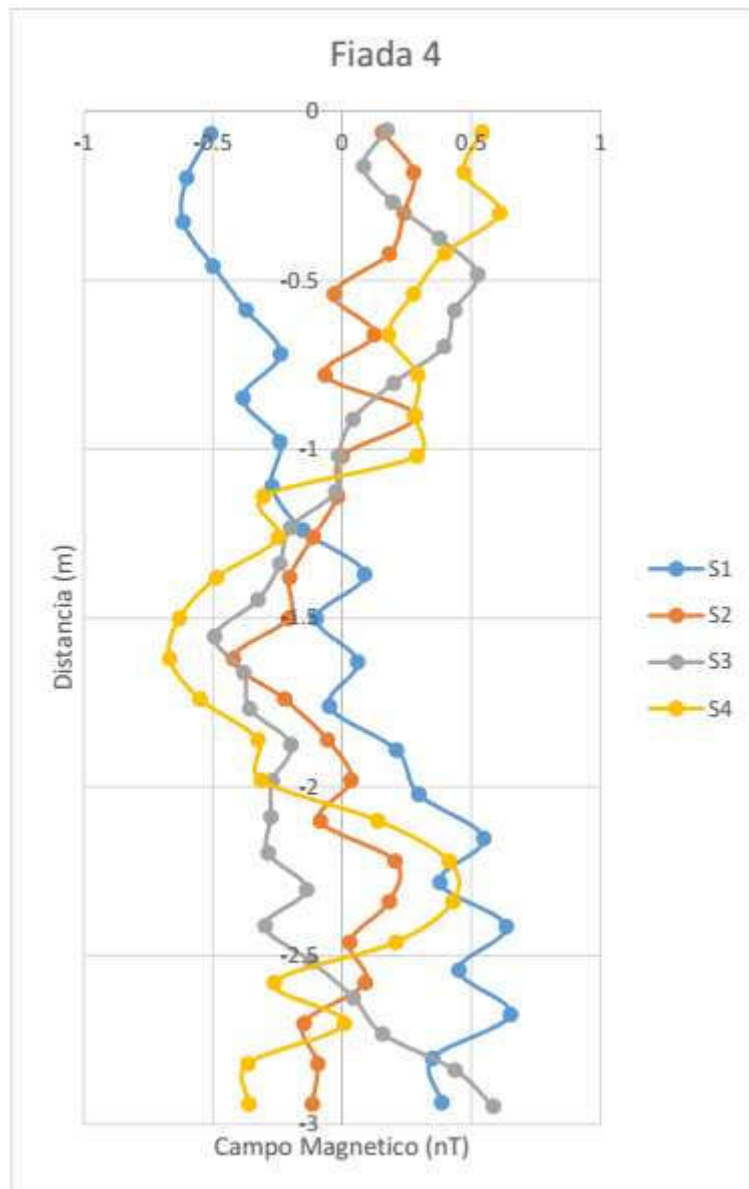
Figura 11 – Gráfico distância versus anomalia magnética referente à Fiada 4.

A fiada 4 é a que se encontra mais afastada a W do lençol, a 1,5 m. Nesta verifica-se que a área não apresentava qualquer anomalia antes da colocação do traçador (linha azul) pois o registo apresenta uma inclinação constante. Porém, este apresenta um comportamento contrário aos anteriores, que caminhando para Sul diminui o valor do CM, neste caso, acontece precisamente o contrário. Com 26 kg de traçador verifica-se uma pequena alteração ao registo anterior, com uma ligeira depressão de cerca de 0.5 nT (linha laranja). Com 48 e 76.5 kg a depressão acentua-se ligeiramente, apresentando uma anomalia na ordem dos 1 nT.

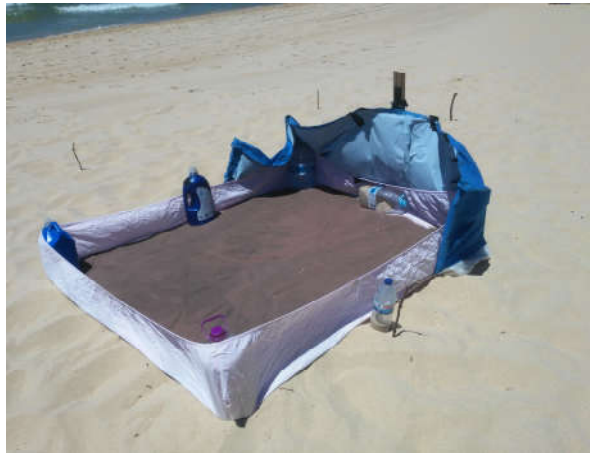
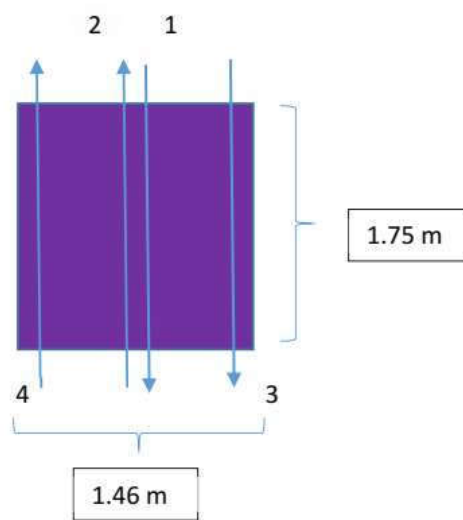
Com a totalidade do traçador colocado no lençol, foram realizadas 4 fiadas sobre o mesmo de acordo com o esquema na Figura 12.

Figura 12 – Em cima fotografia com o lençol preenchido com 76.5 kg de traçador, em baixo um esquema representativo do levantamento realizado com o magnetómetro G858.
